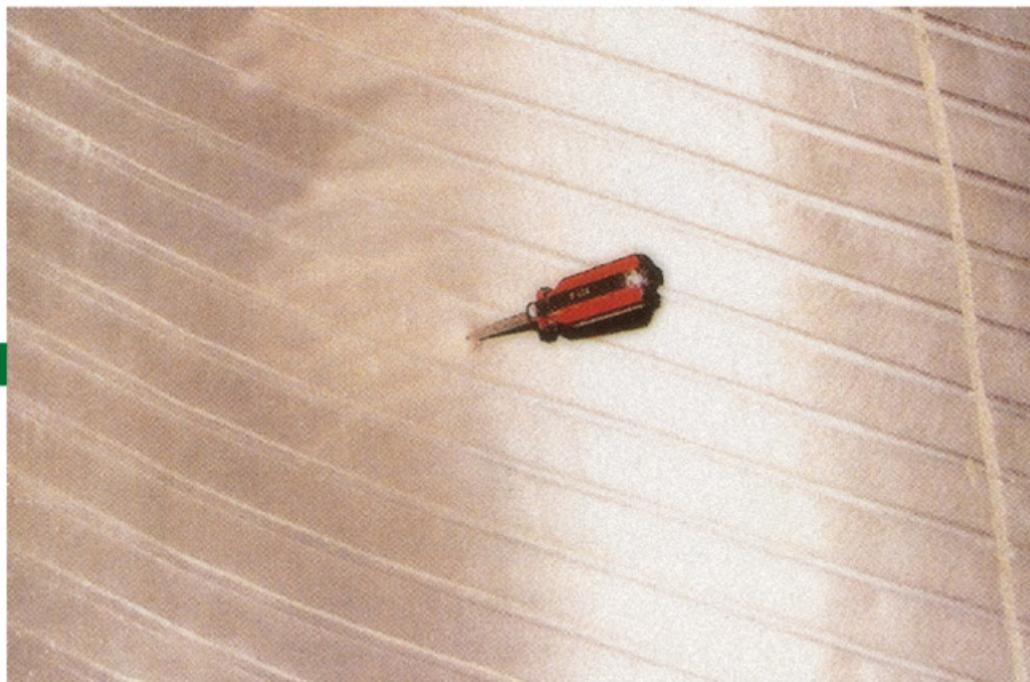
Foto 2

O 3700R57 tem somente um pequeno furo no estanque (liner).

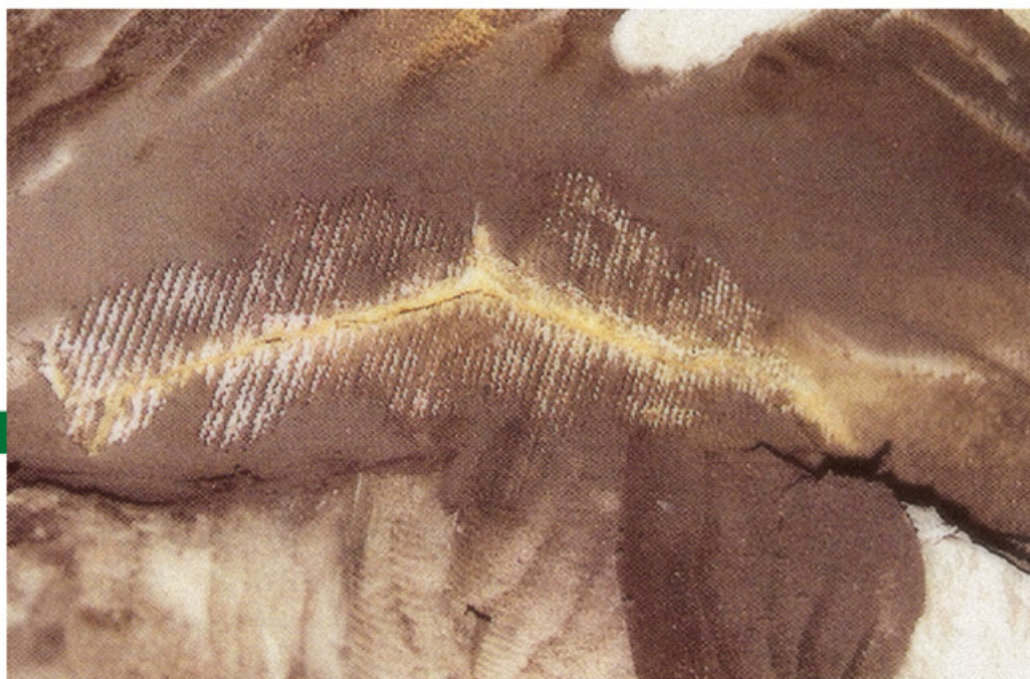
**Foto 3**

Este é o mesmo 3700R57 mostrado nas fotos 1 e 2.

Aparentemente parecia um inofensivo furo no estanque. Após sondagem, constatou-se que houve quebra no pacote de cintas de sete polegadas (18 cm). Somado à condição geral do pneu, estas foram as causas da rejeição.
