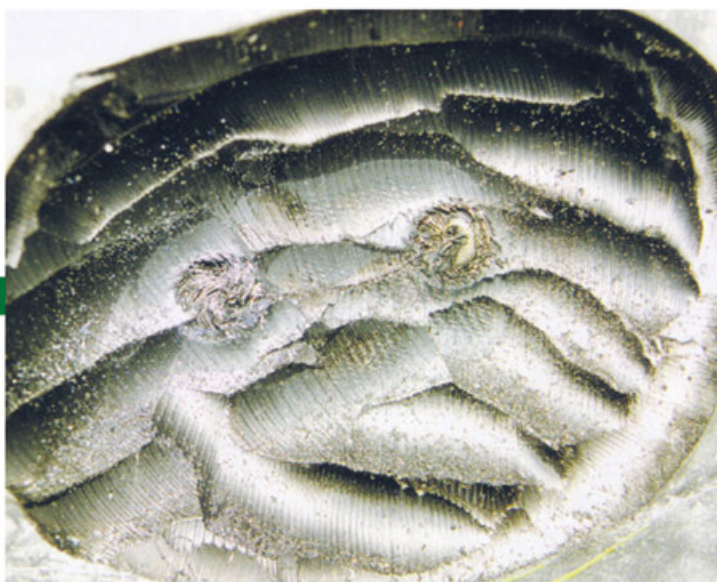
Foto 7

A serra circular foi usada para cortar duas infiltrações que danificaram a área lateral (fotos 6 e 7), enquanto outra ferramenta de corte tipo 'carboneto' (foto 8), alternadamente recorta remanescente do dano.

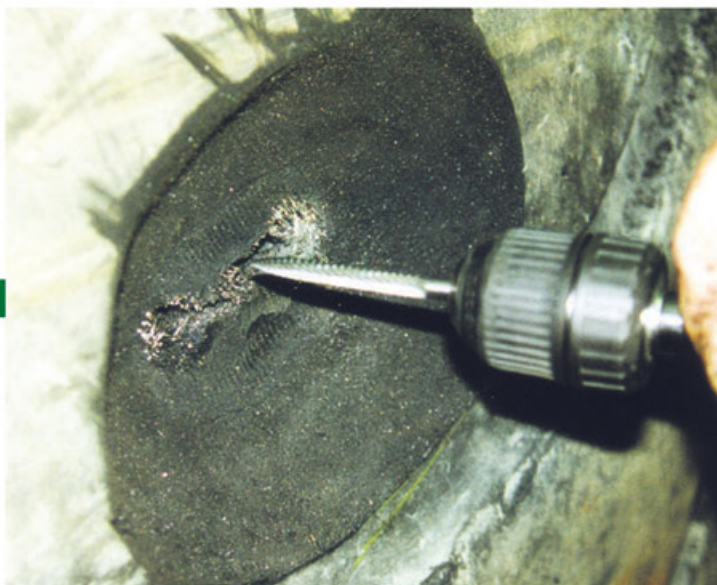
Foto 8

A ferramenta de 'carboneto' remove a maior parte dos cabos soltos e danificados.
