BANDA DE RODAGEM DEFORMADA

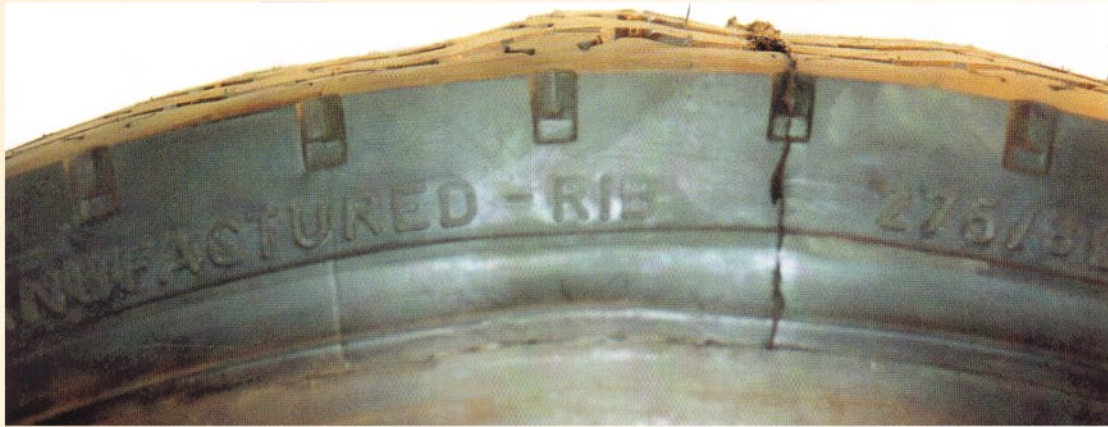
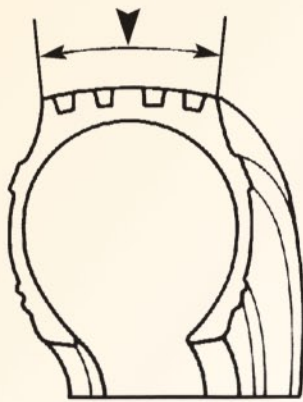
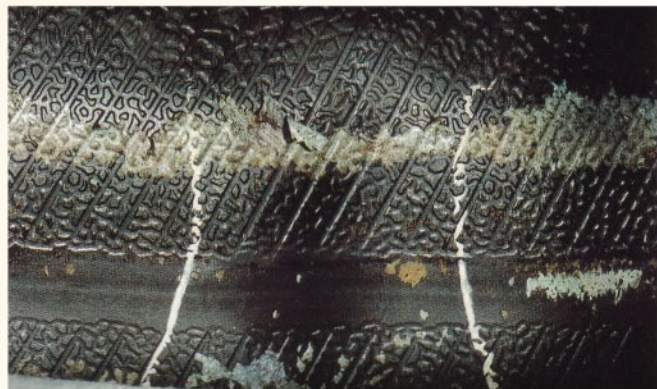
Ondulações evidentes na superfície da banda de rodagem.

O pneu reformado era demasiado grande para o molde que foi vulcanizado, ocasionando a distorção na carcaça durante o processo de vulcanização.

Consulte o recauchutador para análise sobre uma possível garantia.
