PERFURAÇÃO POR PREGO SEM TRATAMENTO DO FURO

Fotos: Guia de Análisis de Condiciones para La Llanta (Neumático) Radial

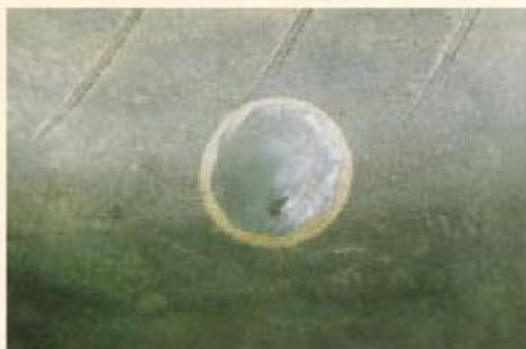
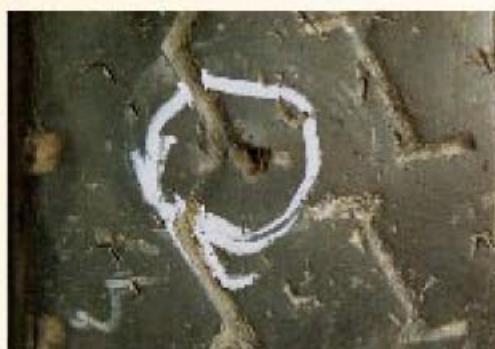
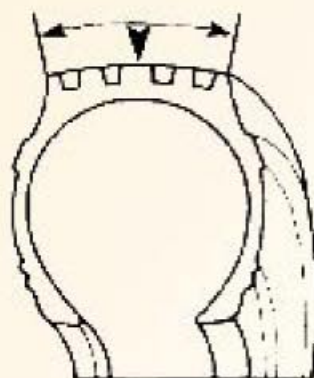
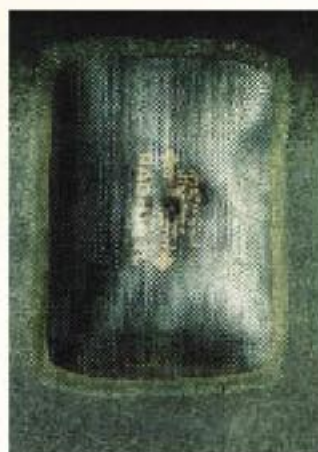
INTERIOR: a unidade do mançhão está fendida no centro.
EXTERIOR: há oxidação evidente no furo do prego sem tratamento (sem enchimento).

O dano (furo) não foi preenchido com borracha de enchimento.

Consulte seu recauchutador para possível ajuste em garantia. Retorne ao processo de reparo ou rejeitar se a área danificada não permitir novo reparo.
