REPARO IMPRÓPRIO DO ORIFÍCIO DE FURO DE PREGO

Fotos: Guia de Análisis de Condiciones para La Llantia (Neumático) Radial

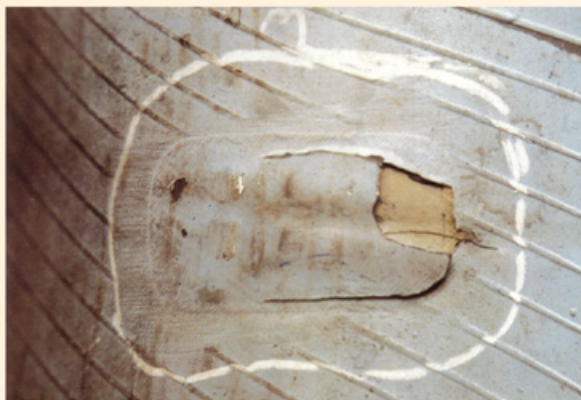
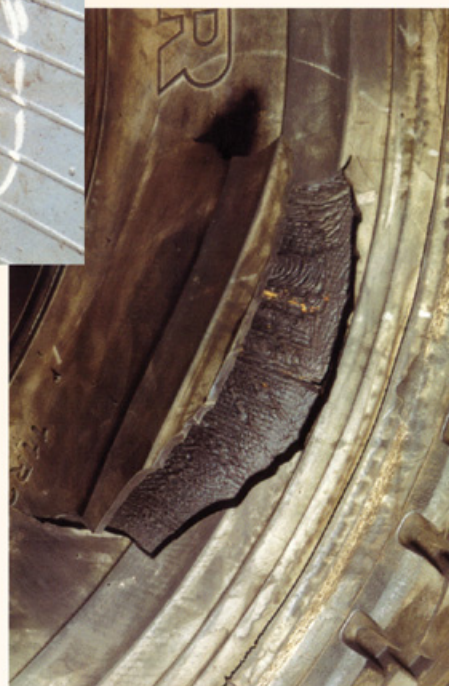
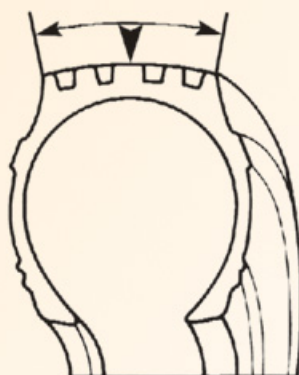
Interior: quebra e separação em toda extensão da unidade de reparo (manchão). Aparecem sinais de geração de calor, pontos de regeneração de borracha (pegajoso). Exterior: separação dos componentes da carcaça.

Foi usado procedimento de reparo para conserto de furo de prego, quando deveria ser usado procedimento para reparo seccionado, o qual resultou na retirada inadequada da lesão.

Consulte seu recauchutador para análise de garantia do serviço.
