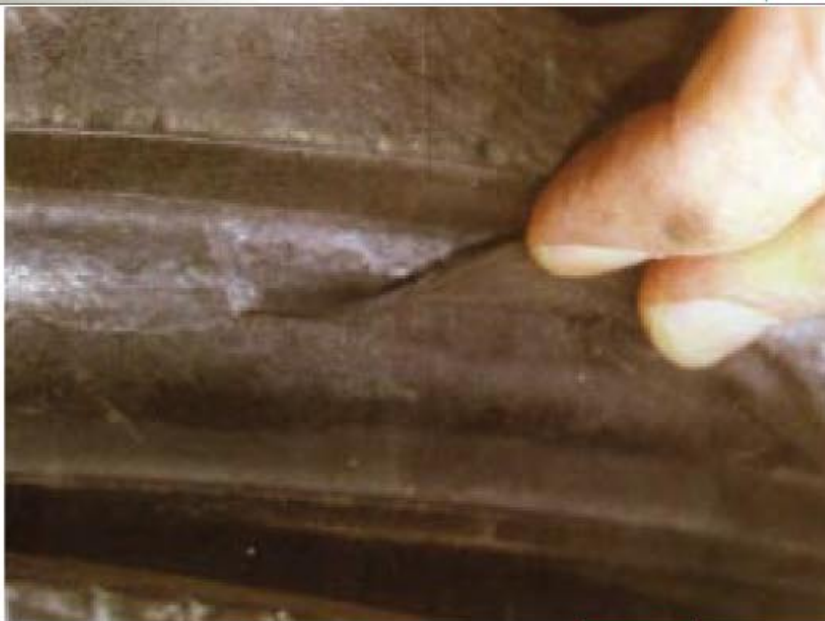
Foto 3

Este pneu reformado estava em serviço rodando milhares de quilômetros quando o excesso de lamina de borracha ultrapassou o limite de área não raspada e começou a separar. Uma vez cimentada à carcaça é levada a secagem. A lâmina de borracha (coxim) e a nova rodagem podem ser aplicadas.
