Continuação da última edição –
9. Reparos em pneus fora-de-estrada

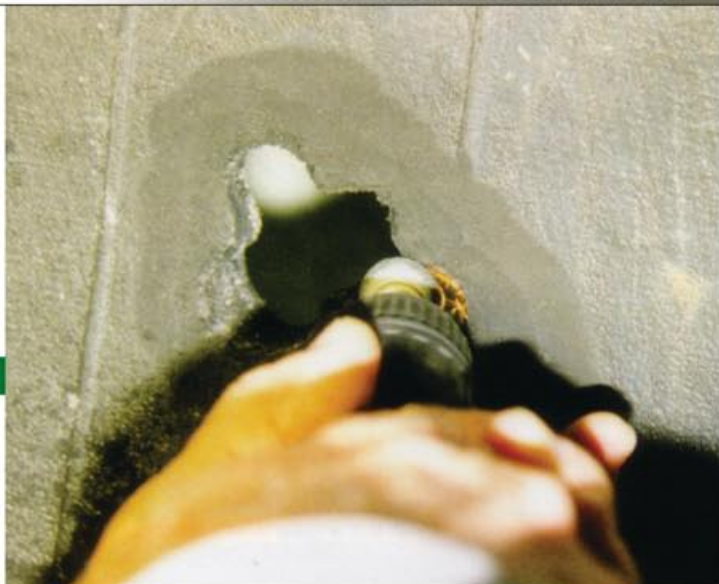
Foto 10

Na foto nº 10 é efetuado o acabamento com uma ferramenta de alta rotação com pedra de *carborundum*, para aparar cabos de aço expostos, (erichados).

Uma pedra de *carborundum* esmerilha os cabos de aço, tornando uma superfície lisa.

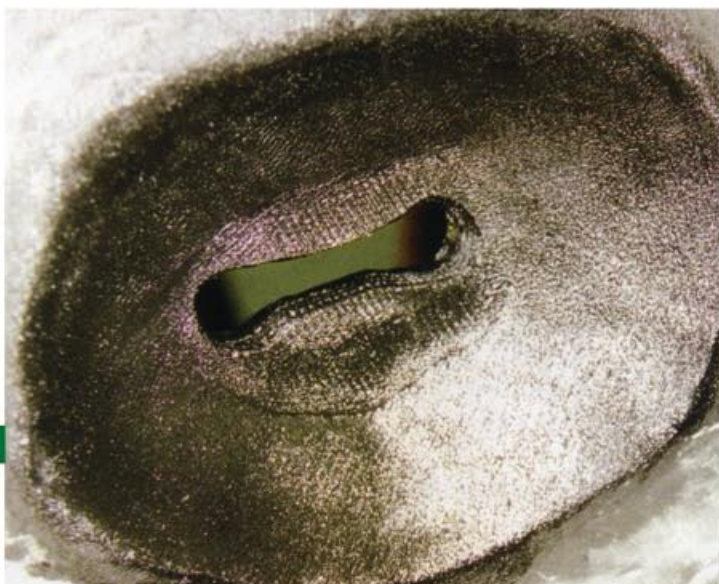
Foto 11

O dano então preparado é cimentado com cola-cimento concentrada, com um pincel com cerdas duras, que se possa pontilhar as áreas raspadas, (foto nº 11).

Área raspada com cola-cimento.

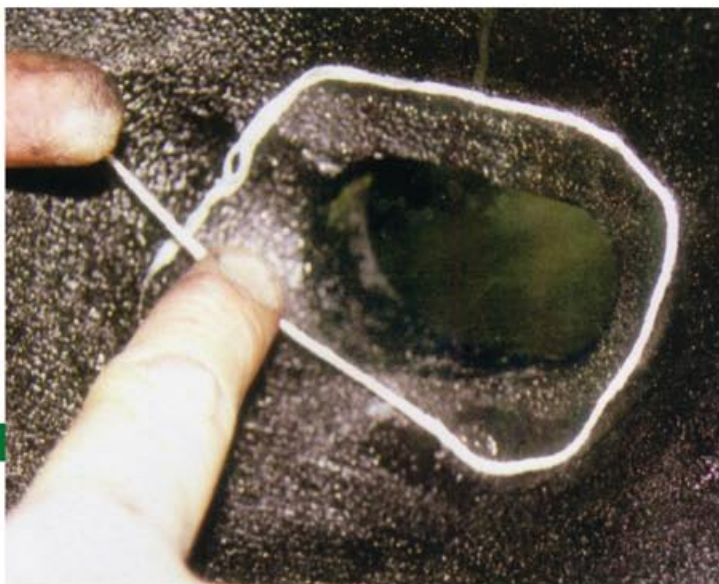
Foto 12

Nem sempre os técnicos, usam cordonéis de respiro “ventagem” nos danos, mas muitos aplicam (foto nº 12). Este barbante de algodão é posicionado nos danos antes da aplicação da borracha de enchimento.

Barbante de algodão é aplicado no dano.
