ARRANCAMENTO NA BASE DOS BLOCOS DO DESENHO DE RODAGEM

Fotos: Guia de Análises de Condições para La Lienta (Neumático) Radial

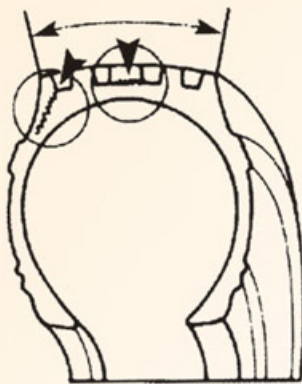
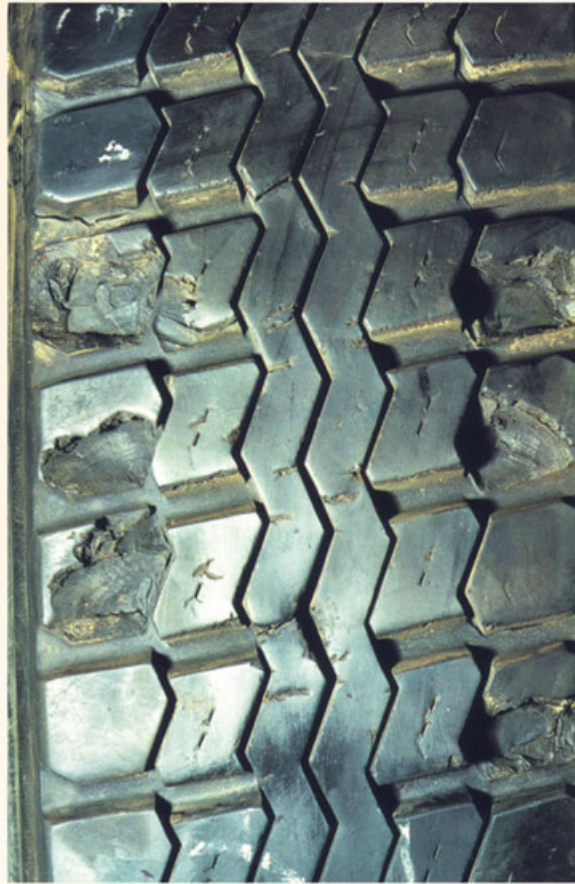
Arrançamento evidente na base das barras/blocos da banda de rodagem.

Foi utilizado desenho incorreto da banda de rodagem para a operação (esta condição pode ser ocasionada por uma aplicação em eixo simples de tração com alta torção), em desenho de banda de rodagem muito profundo, composto incorreto, base grossa ou fina, excesso de vulcanização.

Consulte seu recauchutador para análise sobre um possível ajuste de garantia.
