ARRANCAMENTO DO DESENHO DE OMBRO

Fotos: Guia de Análisis de Condiciones para La Llanta (Neumático) Radial

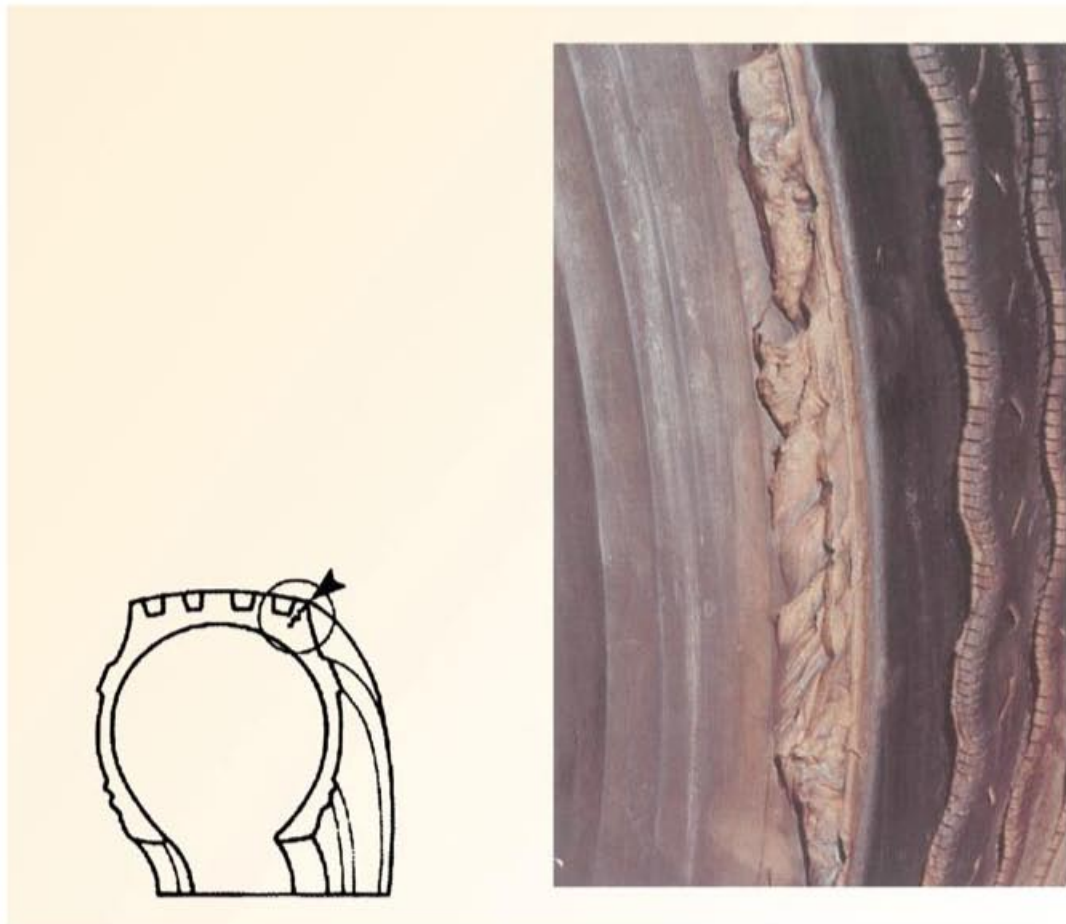
Arrancamento do desenho lateral na base (ranhura de liberação de esforço; ranhura do ombro).

Causado por roçamento em degrau (meio fio), trilhos, impactos severos, agravado por manobras muito fechadas.

Se o aço da lona de corpo ou extremidade das cintas estabilizadores estiverem visíveis, consulte o reformador da possibilidade de reformar.
