## AVARIA NA PAREDE LATERAL (COSTADO) POR ABRASÃO/ROÇAMENTO

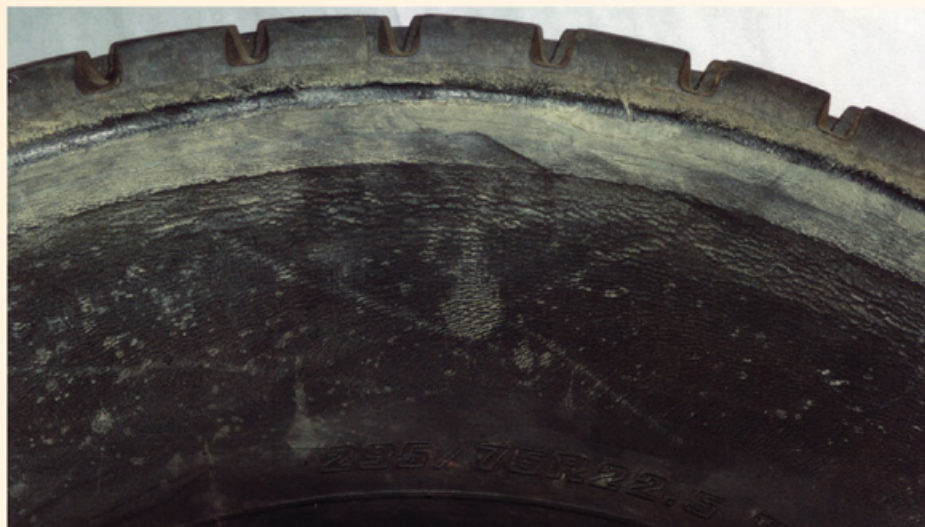
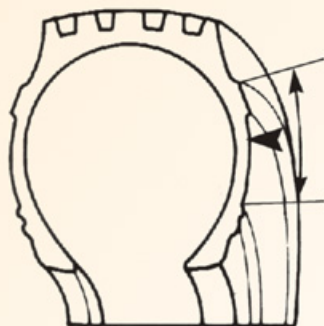
Abrasão em grandes áreas do costado, muitas vezes 360° ao redor do pneu.

Fricção contra as paredes de guias, se vê com frequência em serviços de entregas em cidades.

Se o corpo de lonas está exposto, descarte o pneu, do contrário, faça uma análise se este pneu pode continuar em serviço.
