## DANO CAUSADO POR GARFOS DE EMPILHADEIRA

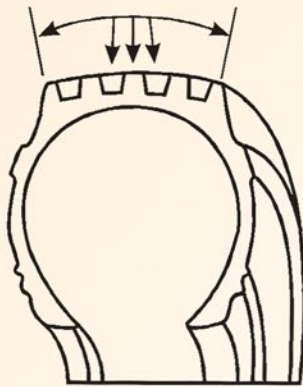
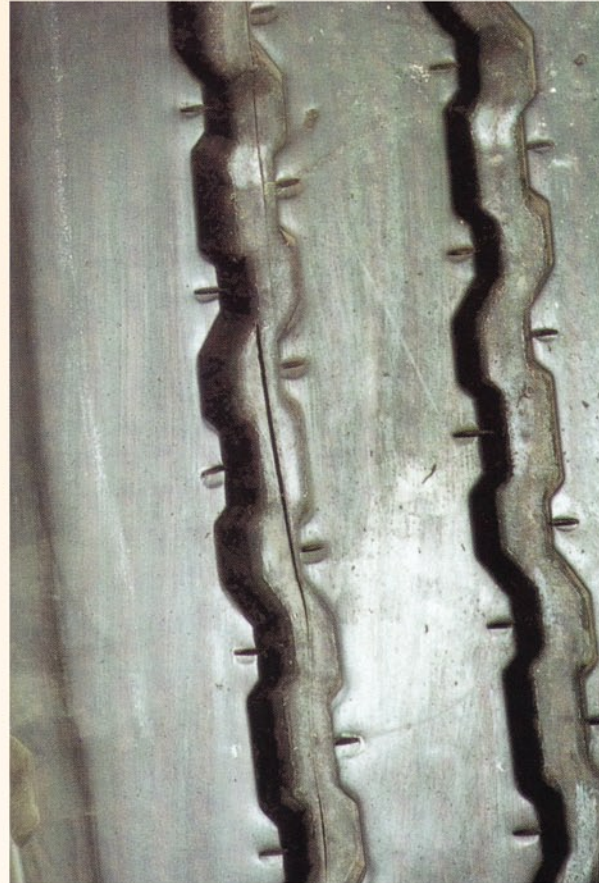
Cortes individuais e múltiplos, usualmente na banda de rodagem.

Ocasionados pelo garfo da empilhadeira ou veículo similar.

Se o pneu é novo, determine a responsabilidade da avaria para continuar em serviço. Se não há cabos de aço expostos, coloque-o em serviço. Se há cabos de aço expostos, encaminhar para reforma.
