DESGASTE ACENTUADO EM UM PONTO DA BARRA CIRCUNFERENCIAL

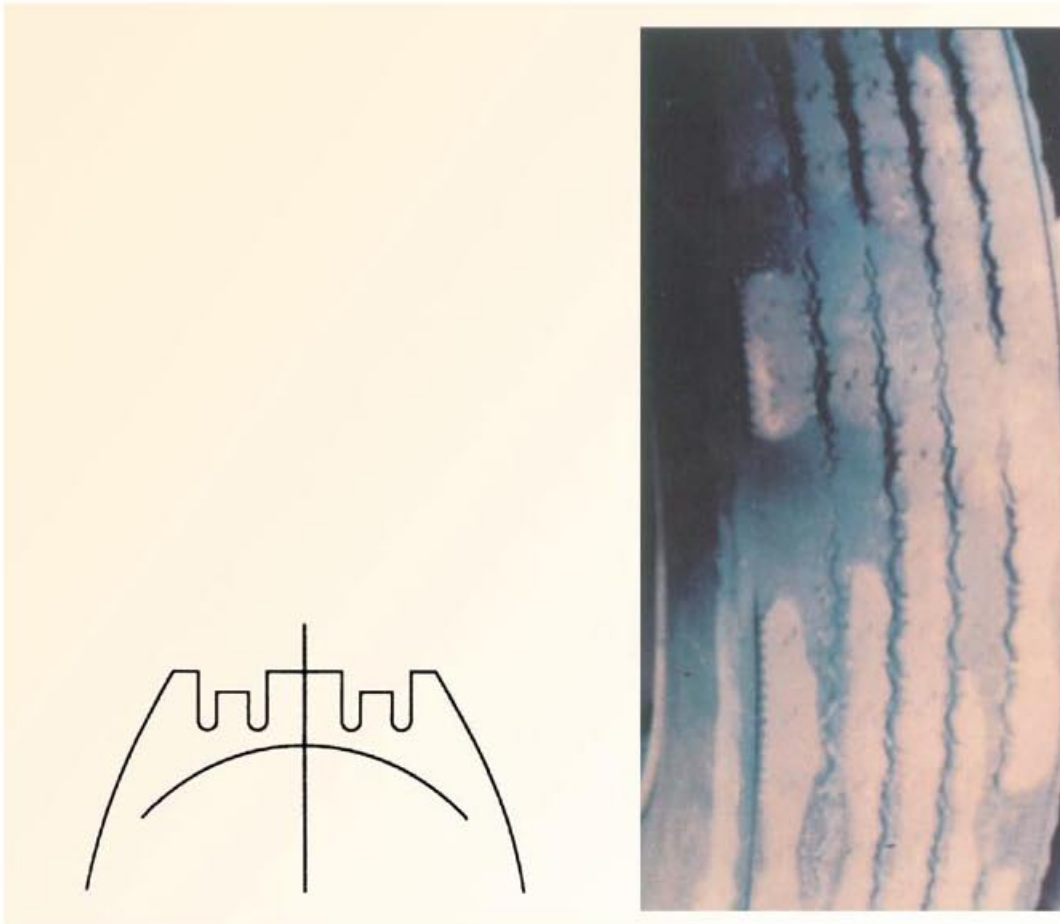
Uma ou mais barras circunferenciais gastas por debaixo do nível das barras adjacentes sem desgaste.

Falta de controle de absorção de impactos de alguns tipos de suspensão, pressão de ar imprópria; rolamentos com folga ou gastos; falta de uniformidade na montagem, tal como mal assentamento do talão no aro.

Se o desgaste é excessivo, renovar o pneu. Diagnosticar o problema mecânico e corrigir.
