DESGASTE EXCÊNTRICO

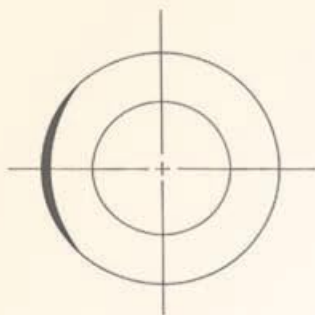
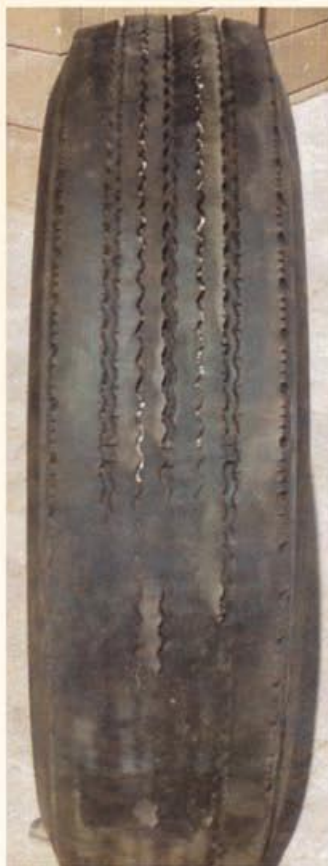
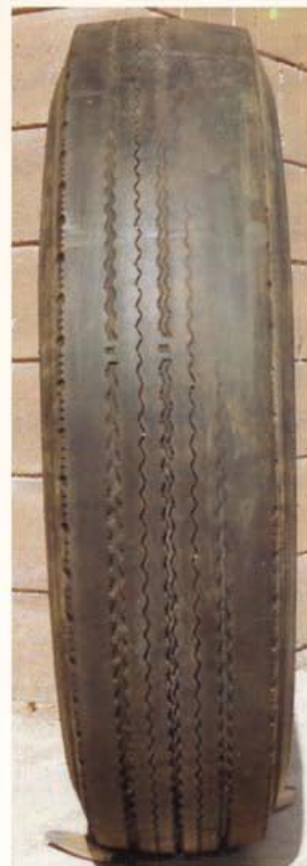
Diferença considerável de profundidade do desenho da banda de rodagem entre 90° e 180°.

Falta de uniformidade no conjunto de montagem giratório, como exemplo, no cubo, roda/aro, o próprio pneumático, assentamento inadequado do talão no aro. Também pode ser ocasionado por arraste ao frear os tambores de freio ovalizados.

Se o desgaste não for excessivo, fazer rodízio duplo. Diagnostique os componentes ou partes que ocasionam o problema no veículo.
