FENDA NA ÁREA DO TALÃO

Fotos: Guia de Análises de Condições para La Lintia (Neumático) Radial

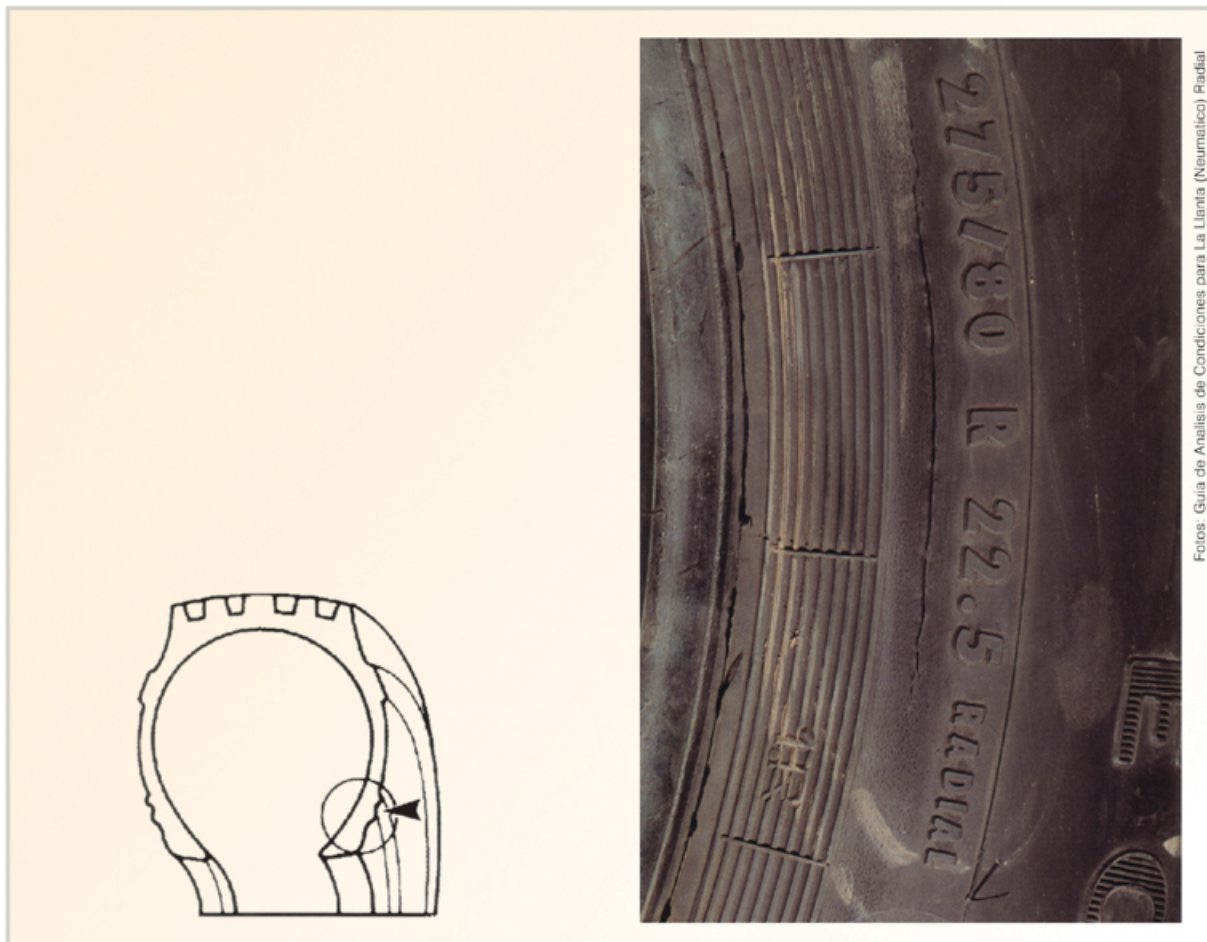
Fenda circunferencial acima do talão sem evidência de arame exposto.

Fuga inadequada de borracha durante o processo de manufatura.

Retirar de serviço e consultar seu fabricante.
