OMBRO ESMERILHADO

Fotos: Guia de Análisis de Condiciones para La Lanta (Neumatico) Radial

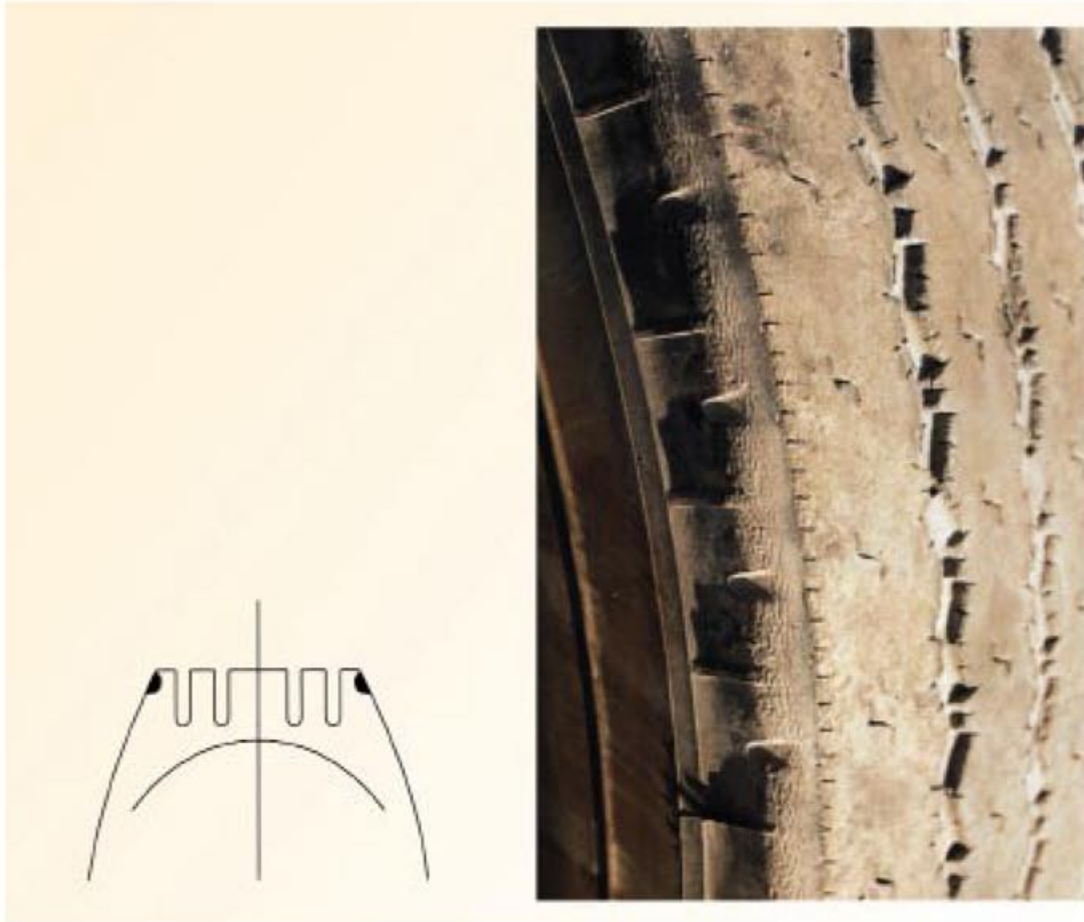
Abrasão na parte superior da parede lateral do pneu (costado), na extremidade da rodagem.

Flexionamento lateral excessivo, especialmente em manobras muito fechadas, quando o pneu está quente. Mais comum quando a carreta está com muita carga.

Inspecione o pneu se pode continuar prestando serviço em outro eixo, ou envie para a reforma.
