## PERFURAÇÃO POR PEDRAS

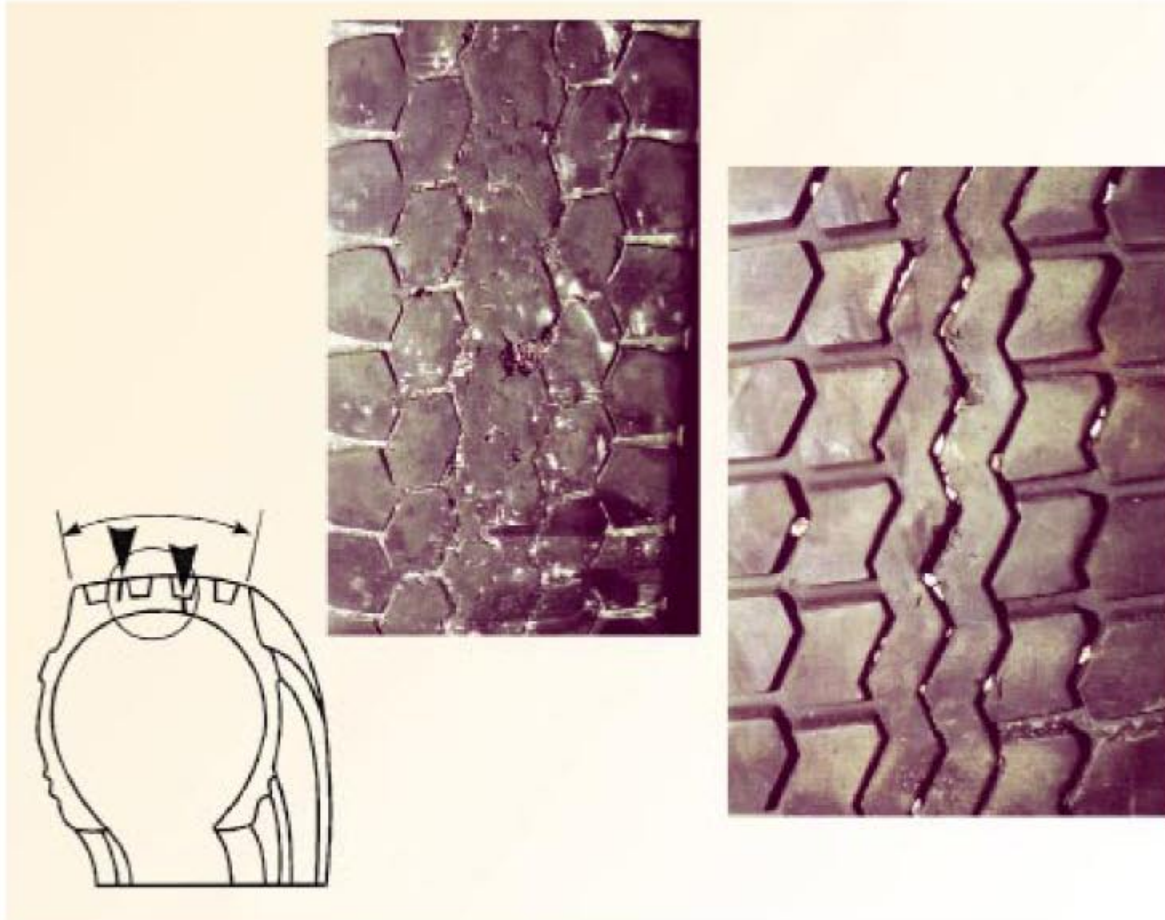
Dano causado por pedras retidas no sulco da banda de rodagem, que penetram na base da mesma e se estendem até as cintas estabilizadoras.

Desenho da banda de rodagem ou aplicação inadequada do pneumático para condições de serviço (piso com cascalho, minas, pedreiras, etc.)

Fazer sempre a remoção das pedras. Se a penetração se estende até as cintas, consulte seu Recauchutador, para na análise verificar a possibilidade de renovar ou recinturar o pneumático.
