SEPARAÇÃO NO REFORÇO DO TALÃO

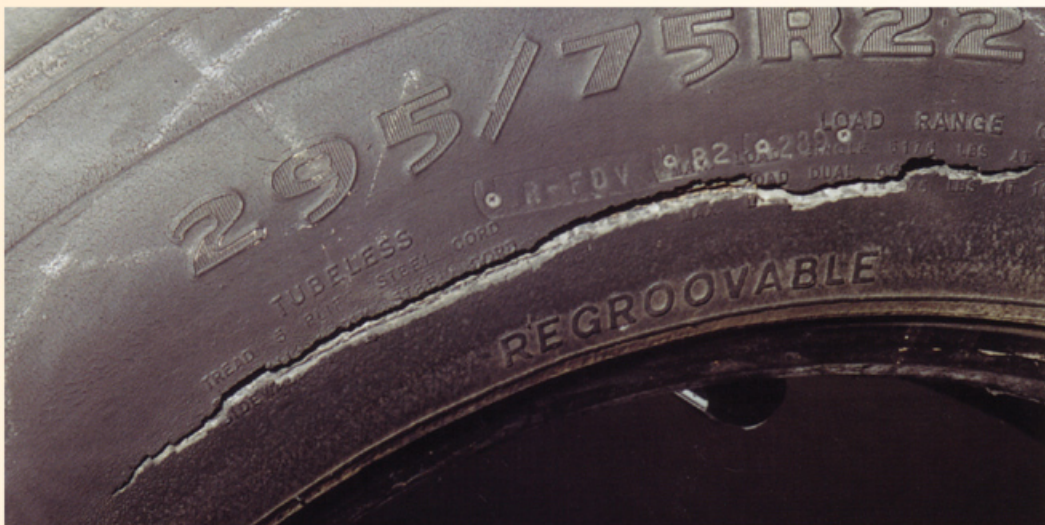
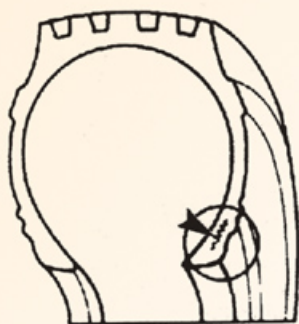
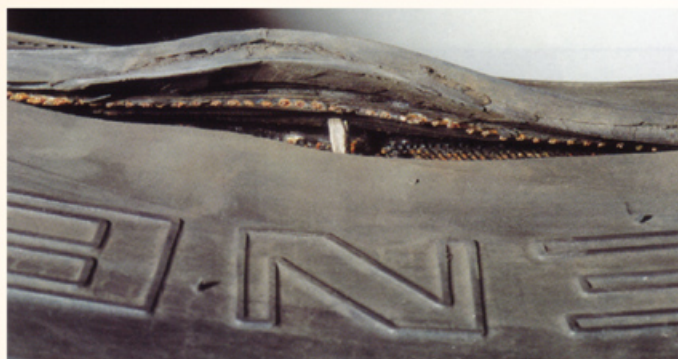
Cortes circunferenciais acima da área de assentamento do talão, com exposição dos cabos de aço rompidos.

Assentamento inadequado do talão, tamanho incorreto do aro, sobrecarga, insuficiente pressão, impacto ou possíveis problemas de fabricação.

Retire de serviço e consulte o fabricante do pneu.
