## CORTES (TRINCAS) DIAGONAIS

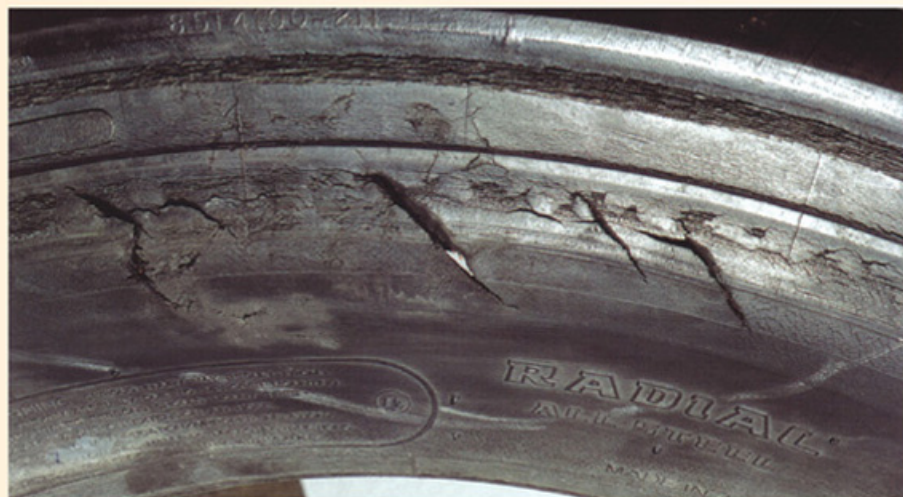
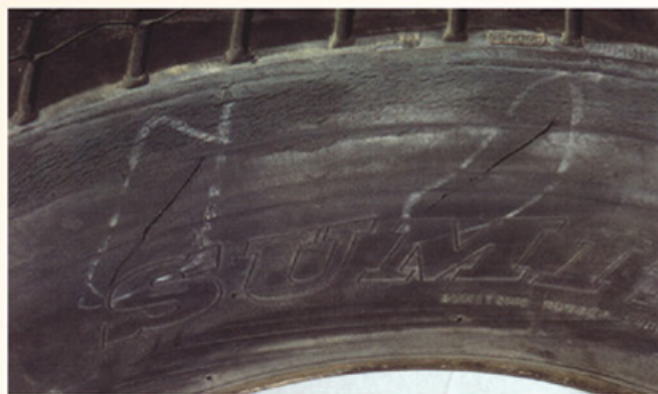
Cortes diagonais na parte superior da parede lateral dos pneus, aplicados principalmente no eixo de tração.

Freqüentemente pode ser o resultado da transferência de torção, agravada por baixa pressão. Esta condição não deve confundir-se com cortes ocasionados por corte do fio de guias de calçamento.

Retire o pneu de serviço.
