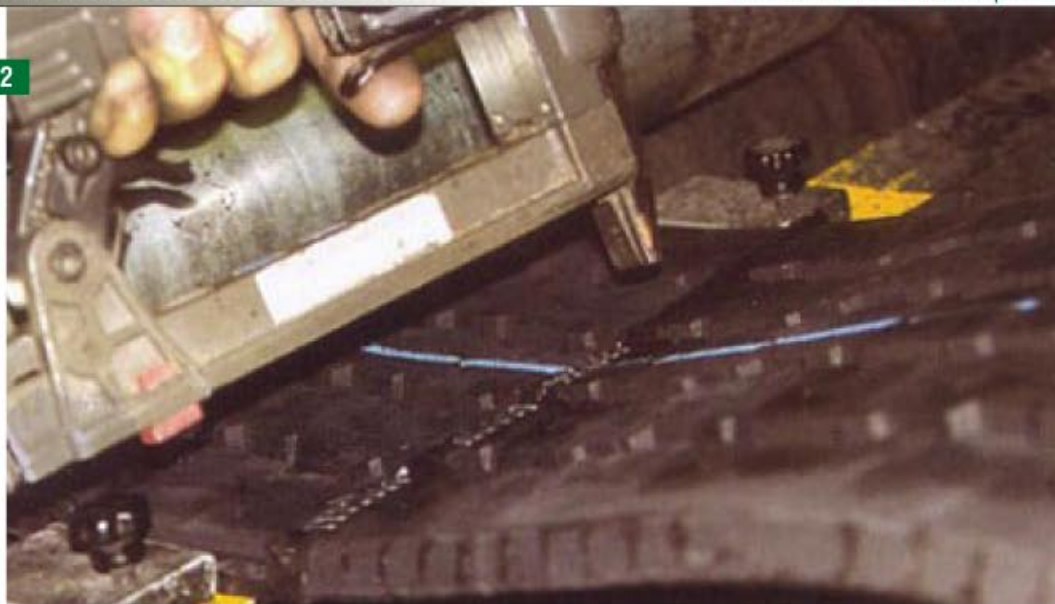
Foto 12

Uma emenda sendo feita em uma rodagem à parte do pneu. Lançar fora, mesmo que pequenas peças de borracha, poderá tornar o custo muito alto.

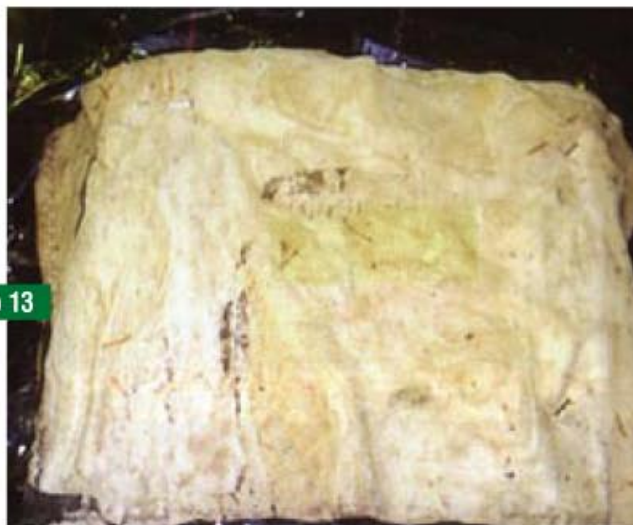
Foto 13

Uma pequena peça de tecido que resiste à alta temperatura é colocado acima da banda de rodagem como uma almofada; é grampeada na rodagem para evitar que se movimente no processo.

Uma vez que a rodagem foi firmemente roletada, uma fina camada de um tecido que resiste à alta temperatura é colocado entre uma área da rodagem do pneu e a base do bico do envelope, para evitar obstrução com a passagem do ar. A base do bico da válvula deve ser aplicado bem centrado no tecido, evitando que ele se mova durante o processo de vulcanização.

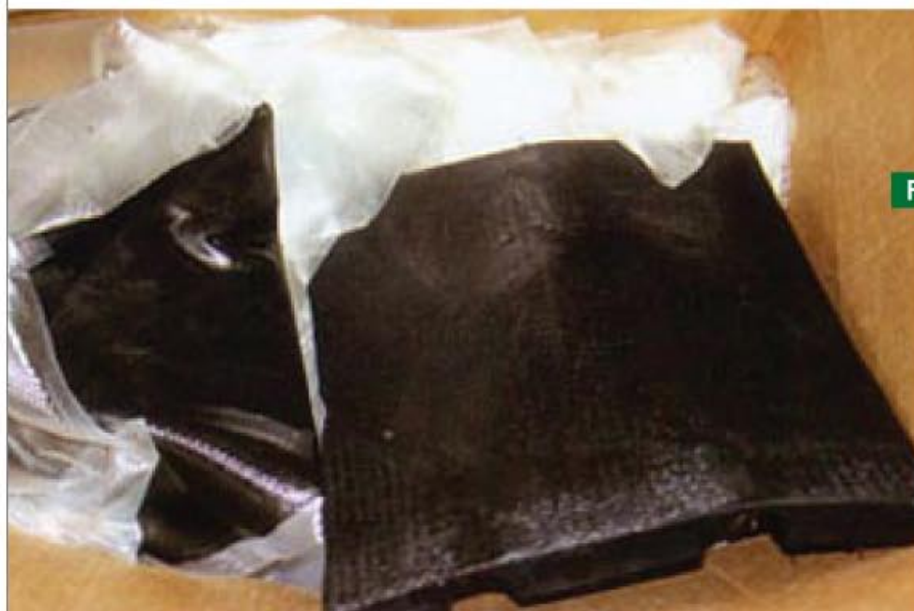
Foto 14

Estas pequenas peças de sobra de rodagem ou gomas de ligação representam perda de dinheiro com elevação do custo do pneu reformado.
