## DESGASTE EXCESSIVO

Fotos: Guia de Análisis de Condiciones para La Llanta (Neumático) Radial

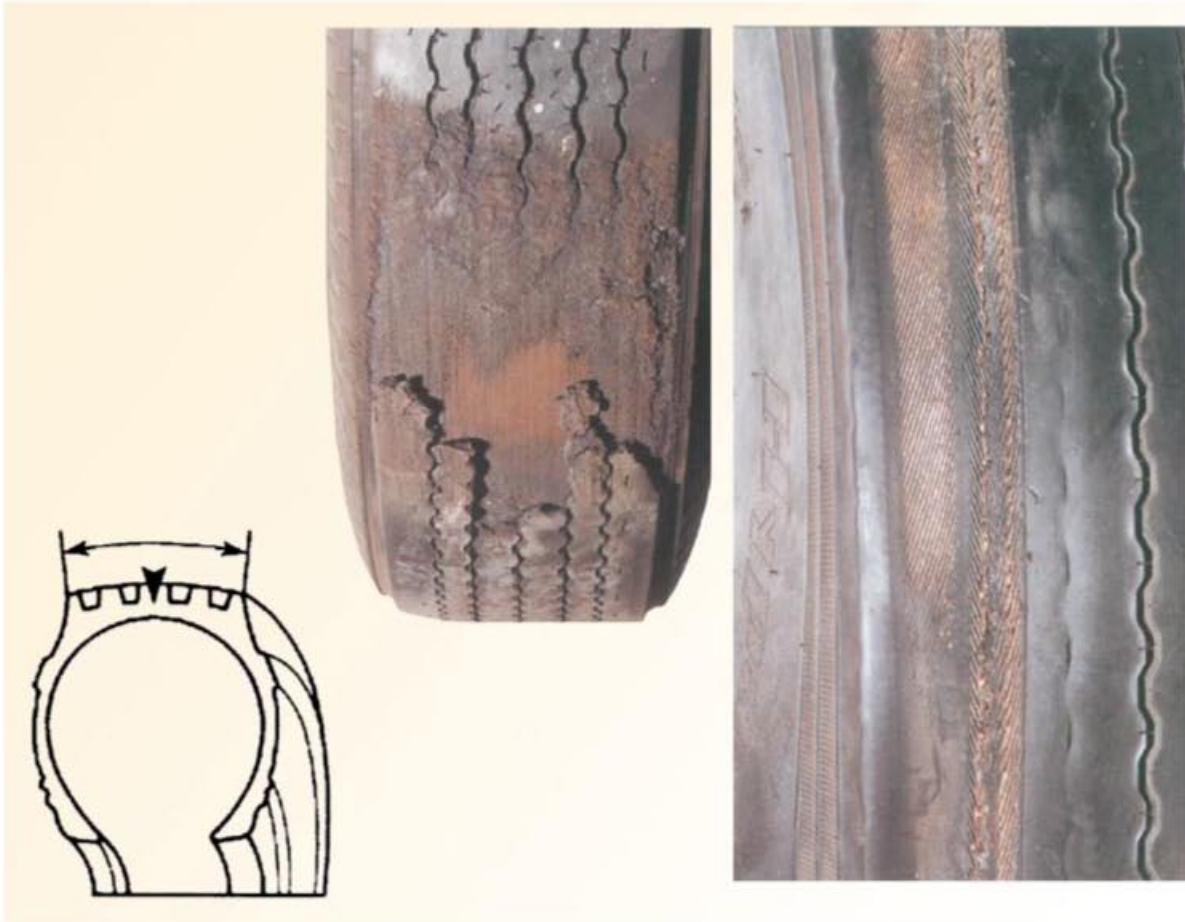
Rodagem excessivamente gasta em um ponto, expondo a cinta estabilizadora.

Demasiado tempo em serviço ou falha no sistema de freios.

Recinturar e reformar se possível, ou então reprovocar para reforma.
