EMENDA DA LATERAL ABERTA

Fotos: Guia de Análises de Condições para La Lienta (Neumático) Radial

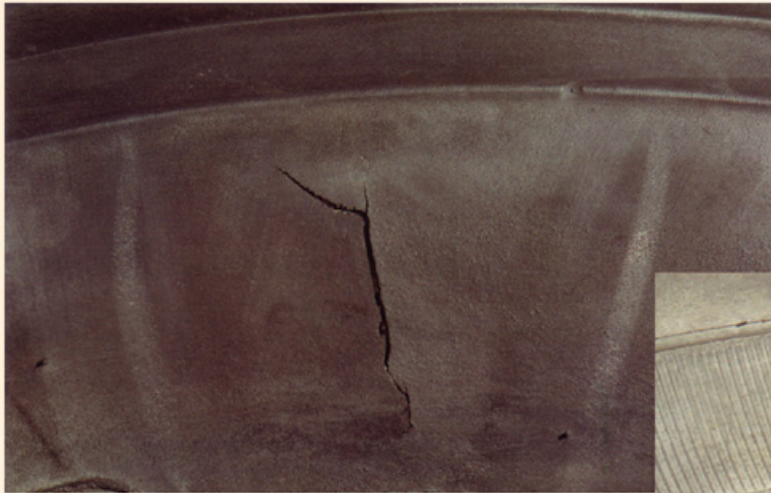
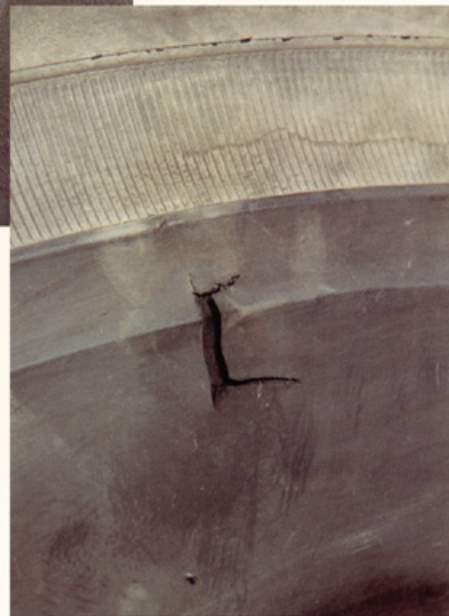
Fenda na capa de borracha da lateral que aparece de forma radial ou diagonal. É similar a um corte e, geralmente, não aparecem cabos expostos.

Processo de manufatura.

Retire o pneu de serviço e consulte o fabricante.
