LEVANTAMENTO (separação) NA EXTREMIDADE DA RODAGEM

Fotos: Guia de Análisis de Condiciones para La Llanza (Neumático) Radial

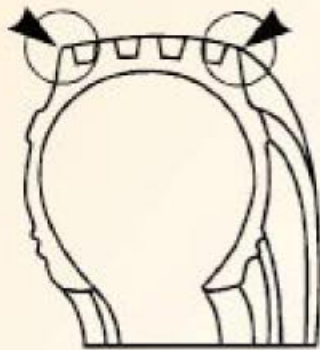
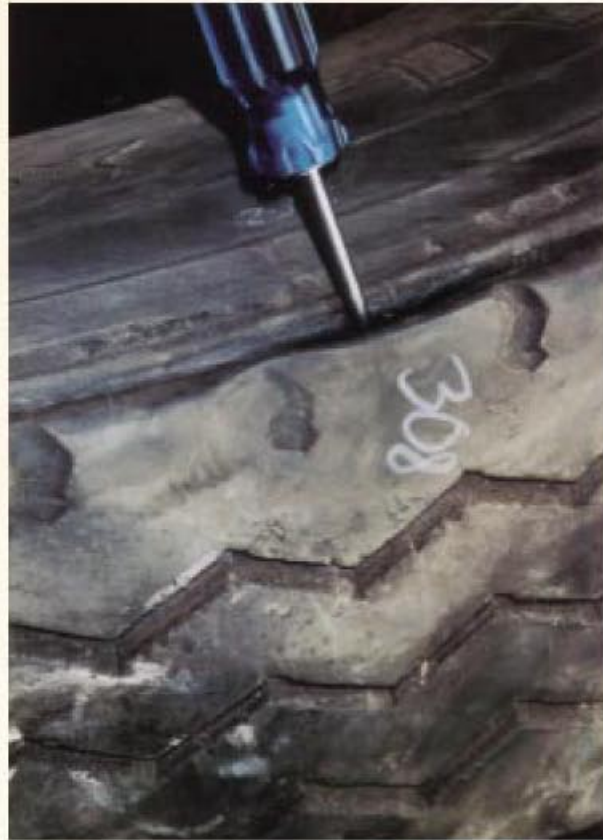
A banda de rodagem está com desgaste excessivo em um ombro do pneumático. A extremidade da banda de rodagem está com separação.

Problemas relacionados: com vulcanização, processamento na reforma, um dos ombros raspados mais baixo em um lado ou uma possível separação na extremidade das cinturas.

Consulte seu Recauchutador sobre um possível ajuste de garantia. Se as extremidades de cinturas estiverem com separação, consulte o fabricante original.
