SEPARAÇÃO NA BANDA DE RODAGEM

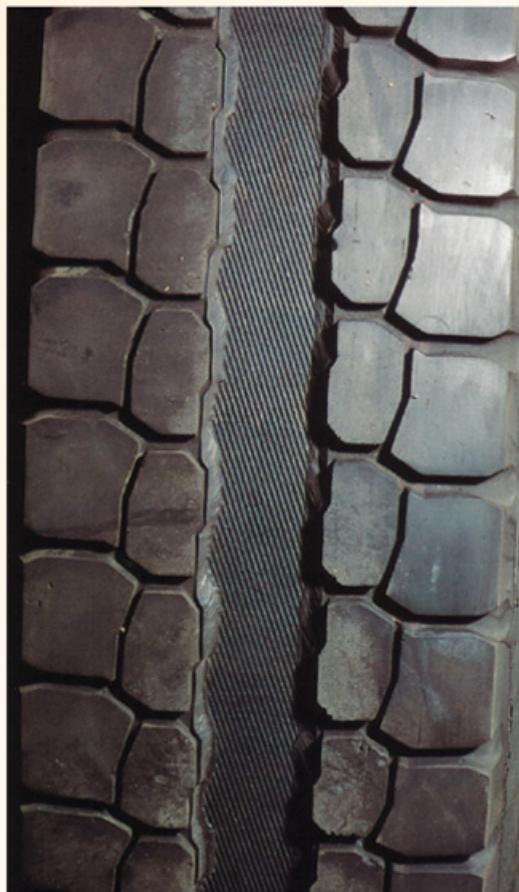
Separação circunferencial no centro da rodagem, no fundo do sulco, com a cinta estabilizadora à vista.

Perda de adesão de elementos de ligação (lâminas de borracha) das cintas ou da banda de rodagem em cima do pacote de cintas. Este tipo de separação também pode ser causado por penetração.

Consulte o recauchutador ou o fabricante do pneu.
