SEPARAÇÃO NA CINTA ESTABILIZADORA

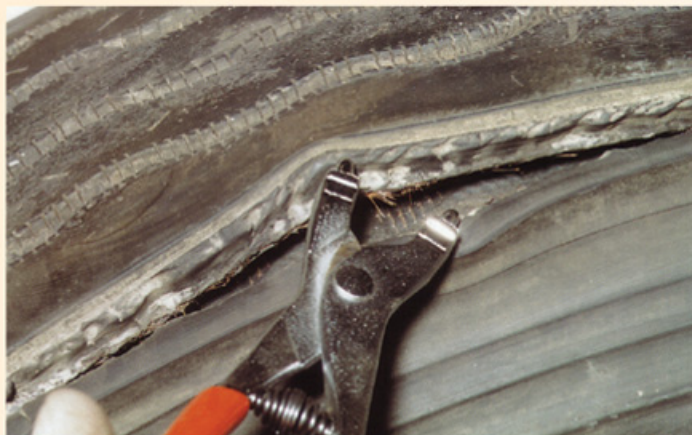
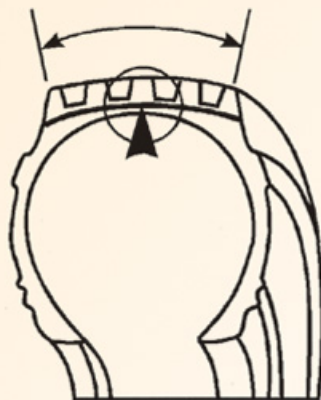
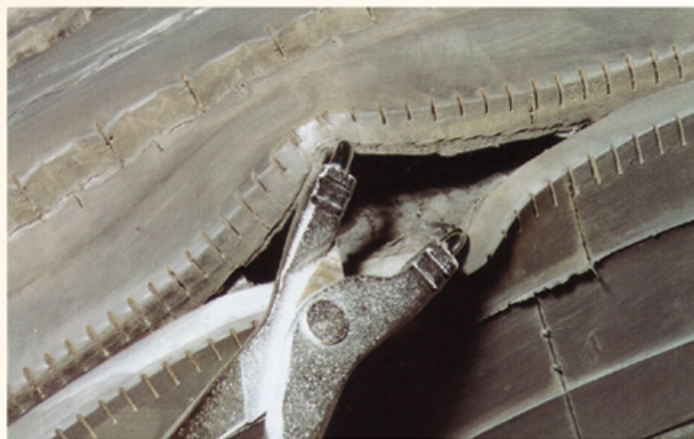
Separação na extremidade da cinta, na altura do ombro do pneu. Ao inspecionar notará que às vezes existem pontos planos (desgaste) na banda de rodagem.

Perda de adesão entre cinturas. Pode estar associado com penetração acompanhado de oxidação. Pode ser agravado por arraste lateral do pneu.

Retire o pneu de serviço e consulte o fabricante.
