SEPARAÇÃO NA PAREDE LATERAL

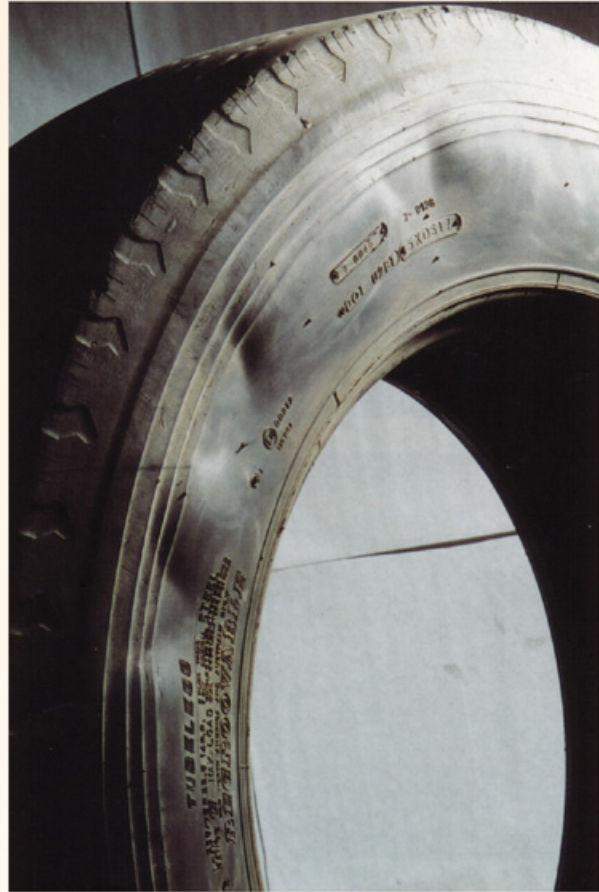
Separação de forma irregular na parede lateral (costado) que pode progredir para uma separação completa da borracha da lateral, do corpo de cabos de aço, sem haver reparos, rupturas ou penetrações evidentes na carcaça.

Perda de adesão entre a borracha da parede lateral (costado) e o corpo de cabos de aço.

Retire o pneu de serviço e consulte o fabricante.
