SEPARAÇÃO DA BANDA POR EXCESSO DE GERAÇÃO DE CALOR também conhecido como DEFEITO TIPO DINAMÔMETRO

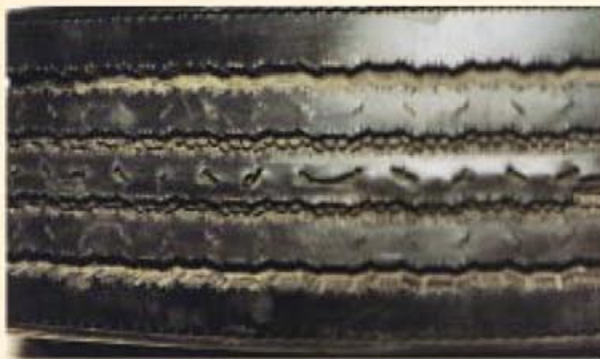
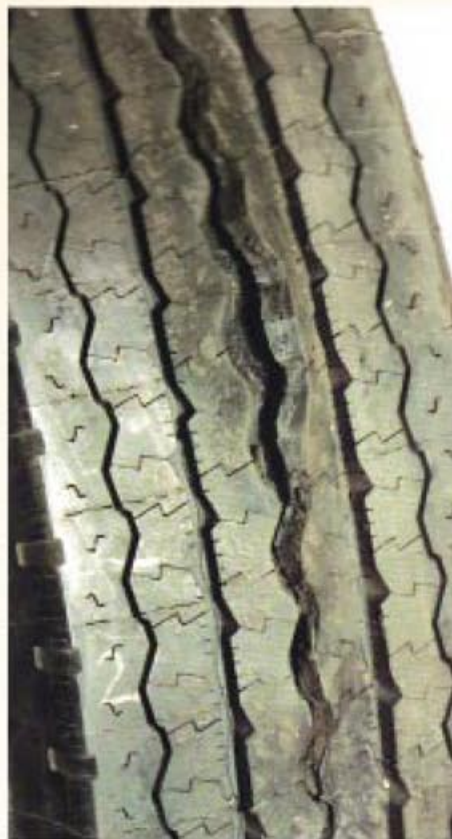
Área avolumada e esponjosa no interior da barra central, estendendo-se até 360° ao redor do pneu.

Geração excessiva de calor (tipo dinamômetro), também por alta velocidade, com provável excesso de carga e sobrepressão, com desenho de banda de rodagem com grande profundidade.

Consulte seu recauchutador para a possibilidade de renovação.
