11. Zíper: ruptura lateral em pneus radiais

**Cuidado!
 Perigo!**
 Os perigos que o
 zíper pode causar

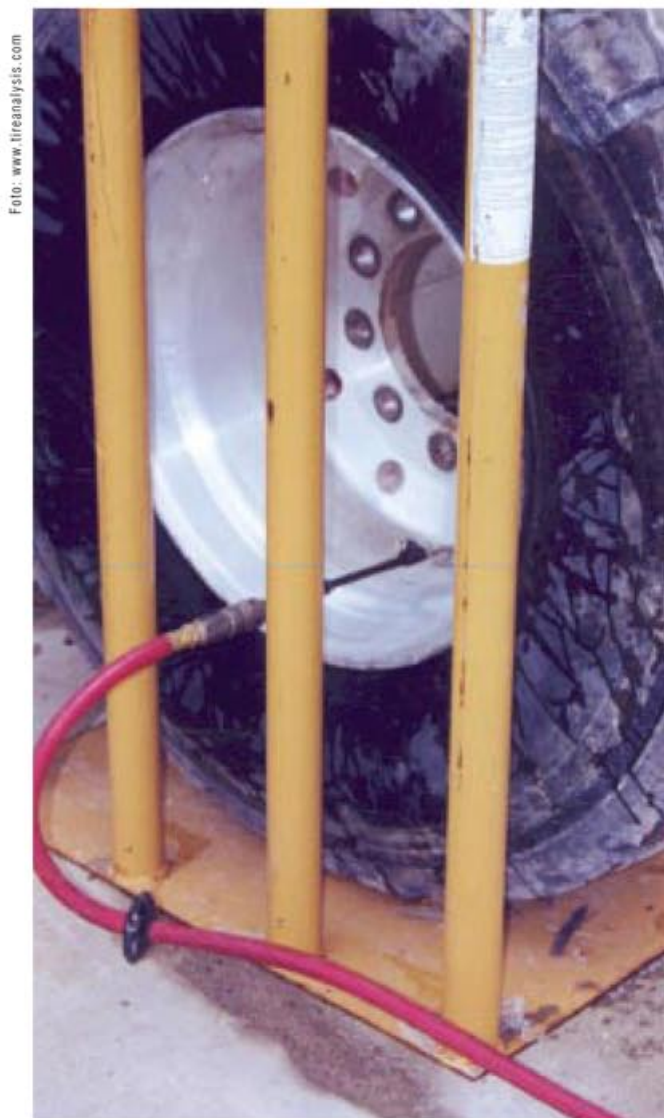
Foto: www.tireanalysis.com

Abaixo, uma foto de uma gaiola, ideal para montagem com segurança, se ocorrer zíper.

Nos Estados Unidos, como exemplo, o OSHA - Organismo Federal para Segurança Ocupacional e Administração da Saúde -, através da Regulamentação 1910-177, obrigou o uso das gaiolas de segurança para montagem de todos pneus de Caminhão/Ônibus, impedindo que o pneu engaiolado seja arremessado, caso ocorra uma explosão.

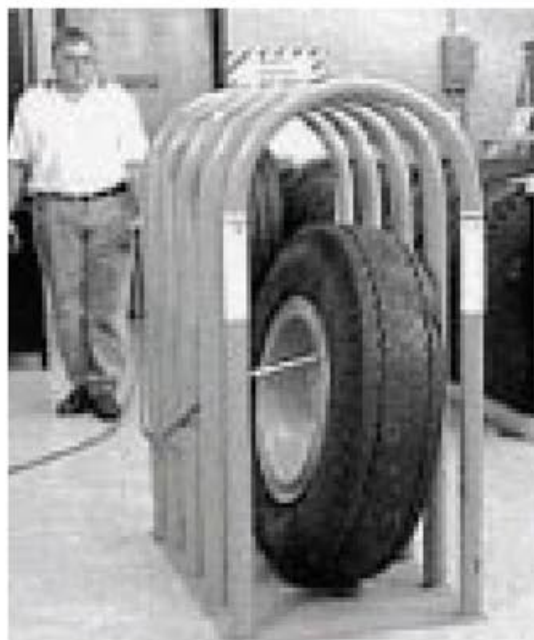
Foto: TIA - Tire Industry Association

Uma ruptura zíper é circunferencial no meio da lateral, em pneus radiais de aço. Cabos de aço danificados da lateral do pneu, causado por rodar quase vazio, ou pneu com carga com menos de 80% da pressão recomendada. Resulta em uma explosão com deslocamento de ar com uma força aproximada de 400 gramas de dinamite, deixando um rasgo de 20 a 100 cm na lateral do pneu, parecendo um zíper.
