PROTUBERÂNCIAS NA PAREDE LATERAL

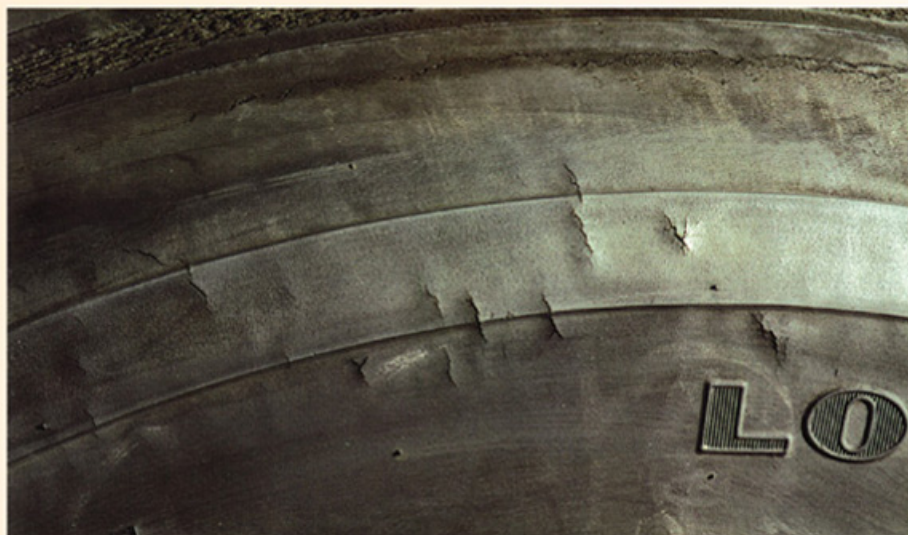
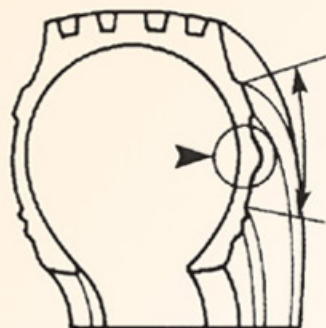
Áreas pequenas, com aparência de bolhas elevadas, dispersas na parede lateral do pneu, que podem ser sentidas com os dedos ao tocar e roçar a carcaça.

Deterioração dos componentes internos com o passar do tempo. Fadiga da carcaça. Este defeito pode ser acelerado por sobrecarga ou baixa pressão.

Retire o pneu de serviço. Se esta condição está dentro do período de garantia, consulte seu fabricante.
