ARRANCAMENTO DE BORRACHA DA RODAGEM

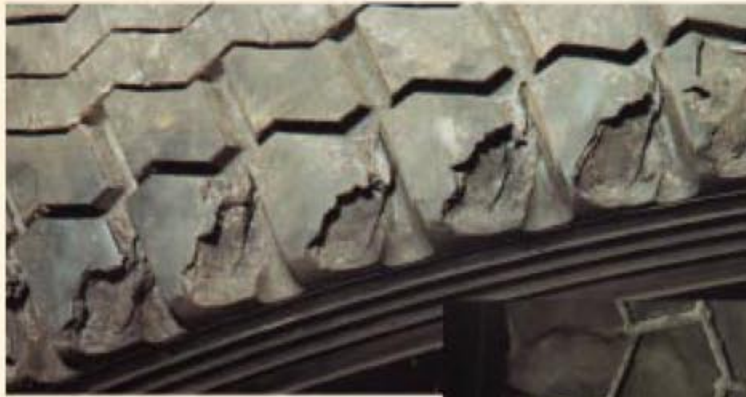
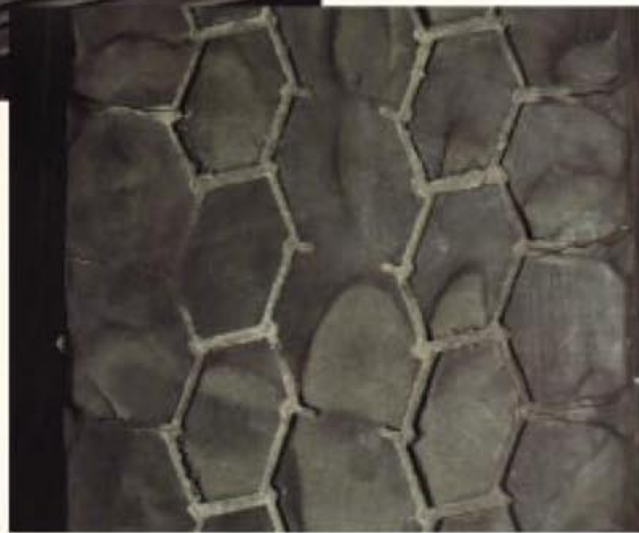
Arrancamentos de borracha da banda de rodagem, localizadas entre a base das barras, na área do ombro.

Ocasionada por uma combinação de torção do eixo de tração, carga e calor. Também deve-se à aplicação de desenho de banda inadequada para o serviço e ainda pode ser agravado por pressão insuficiente.

Se os arrancamentos não se estendem até a linha de raspagem, reaplique aos pneus em serviço em rodas duplas, ou então, se estenderem com mais profundidade, encaminhe-os para a reforma.
