DANOS POR ELEVADORES DE CARGA

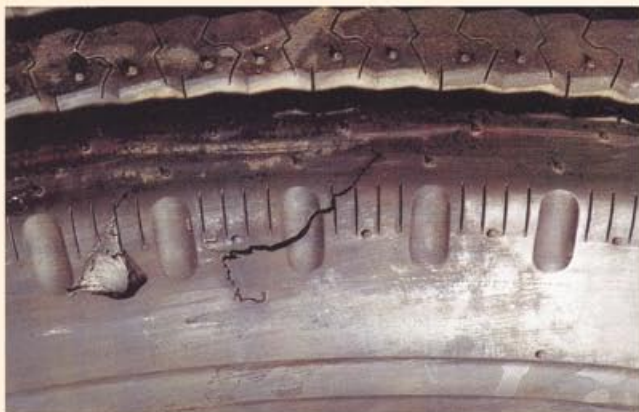
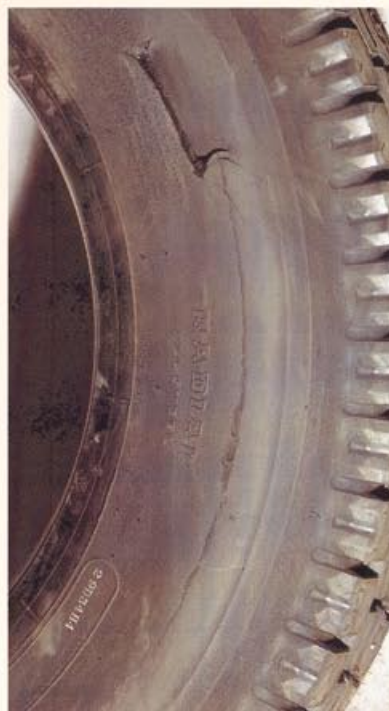
Corte similar a dano por impacto.

Ocasionado durante o embarque e operações de elevadores de carga ou empilhadeiras.

Remover o pneu de serviço e determinar a responsabilidade do dano.
