## DANOS OCACIONADOS PELO VEÍCULO

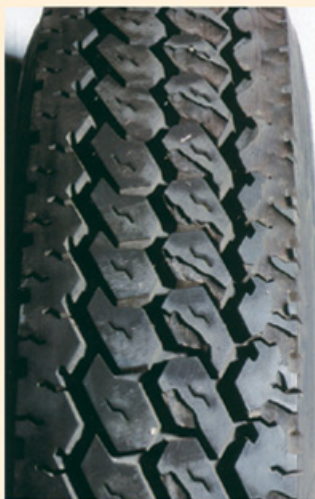
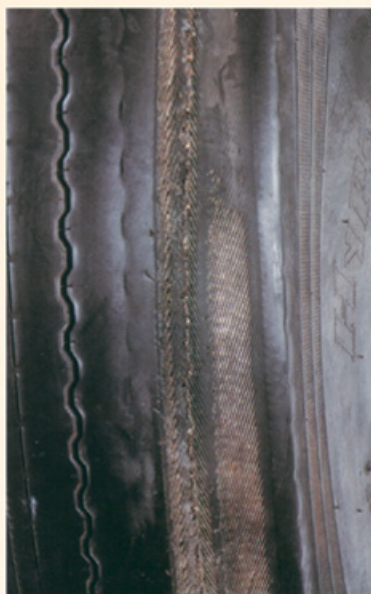
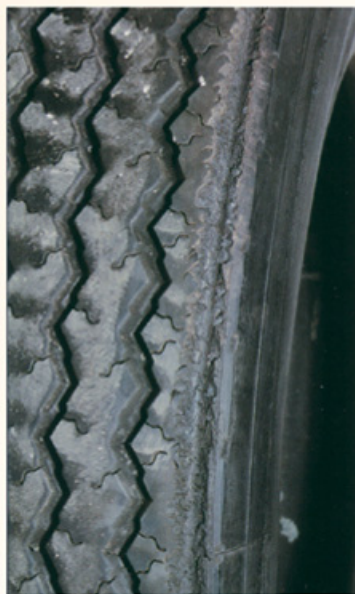
Avaria na área da banda de rodagem ou no ombro, 360° ao redor do pneu.

Contatos com partes rígidas do veículo, tais como pára-lamas, partes metálicas desprendidas da carroceria, parafusos.

Se os cortes não são mais profundos que a base do sulco, o pneu pode ser aplicado em eixo duplo. Se o dano é mais profundo enviar o pneu para reforma, se possível. Se a condição é mais severa sucatear a carcaça.
