DESGASTE TIPO BEIRA-RIO, TIPO CANAL

Fotos: Guia de Análises de Condições para La Llantia (Neumático) Recital

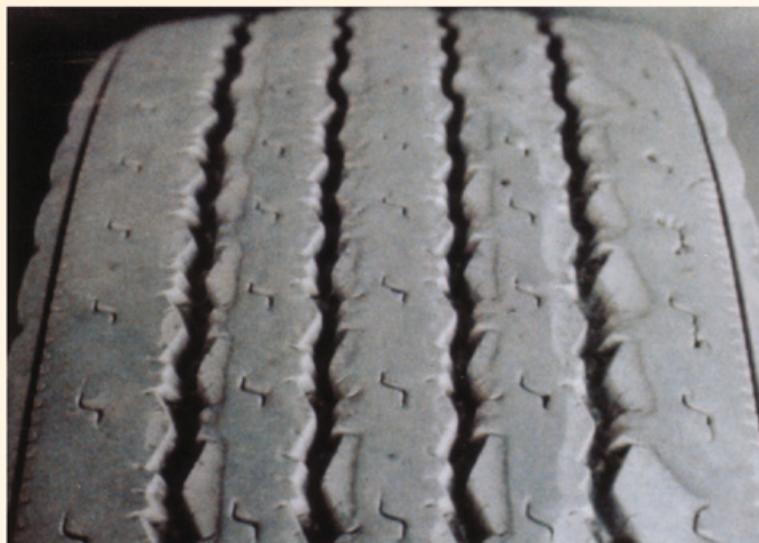
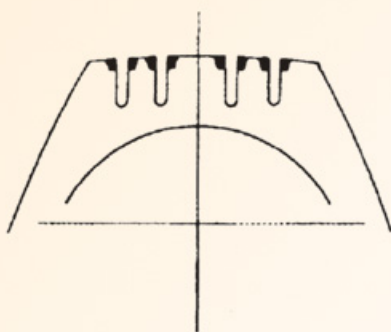
APARÊNCIA

Desgaste circunferencial ao longo das beiradas dos sulcos da banda de rodagem, com aparência ondulada, com variações de ângulos.

CAUSAS PROVÁVEIS

Característico de um desgaste lento em pneus radiais, aplicado nos eixos livres. Pode variar, dependendo da construção de desenho. É comum para veículos em transporte de cargas rápidas com freqüente correção do volante.

RECOMENDAÇÃO

Este tipo de desgaste não é preocupante, não fadiga a carcaça.
