## DESGASTE RÁPIDO NO OMBRO - AMBOS OS OMBROS

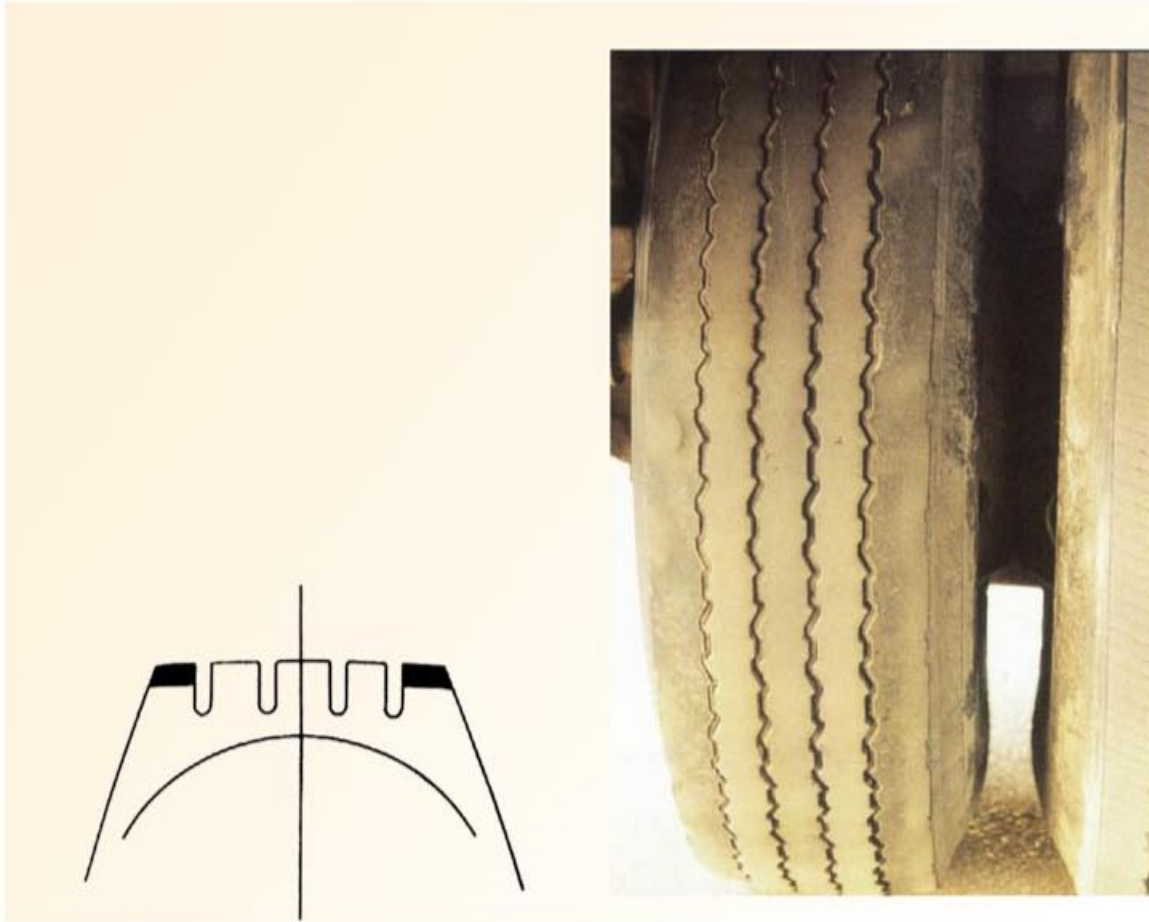
Desgaste acentuado nos *'ribs'* dos ombros.

Frequentemente encontrado em eixos estendidos. Também se encontra em eixos de veículos *'dolly'* (foto ao lado) como resultado da ação empurrar/arrastar desta operação.

Pneus com desgaste severos deverão ser removidos e renovados.
