DESGASTE EM TODA EXTREMIDADE DO OMBRO

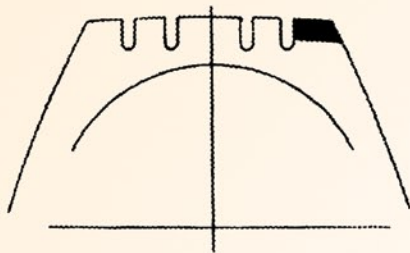
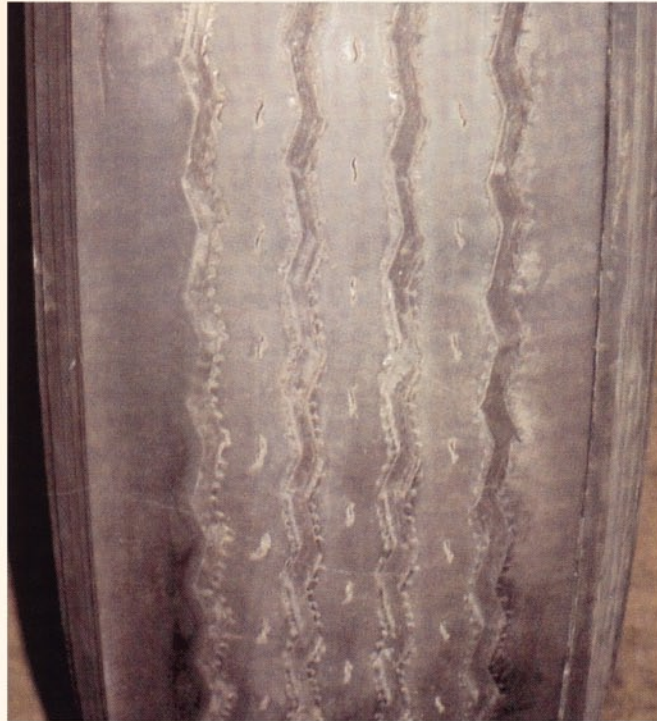
Desgaste excessivo que se estende em toda a extremidade de um lado do ombro a partir de um sulco da banda de rodagem.

Resultado de atrito lateral geralmente causado por uma condição inadequada de convergência/divergência ou desalinhamento do eixo de tração.

Se o desgaste for severo, o pneu pode ser montado em outra posição ou ser invertido na roda.
