RACHADURA RADIAL

Fotos: Guia de Análisis de Condiciones para La Llantia (Neumático) Radial

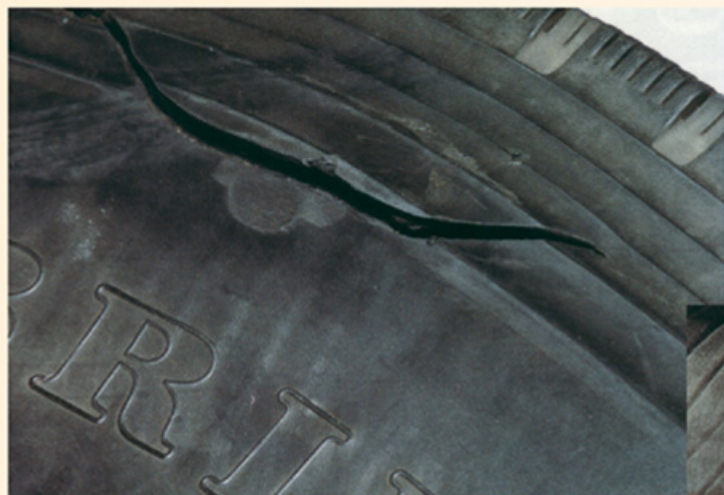
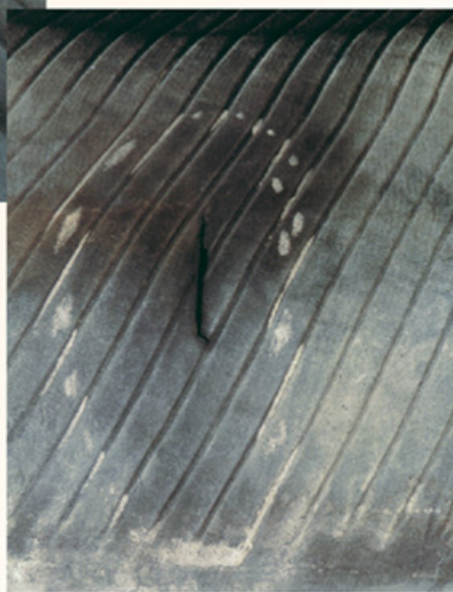
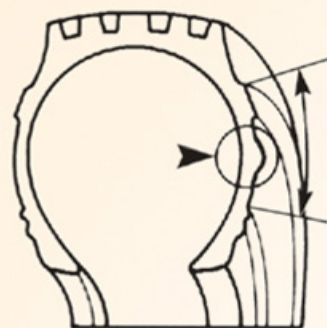
Uma ruptura vertical através da parede lateral que ocorre entre os cabos de aço sem rompimento dos mesmos.

Impacto severo. Esta situação pode ocorrer quando há sobrecarga e sobre pressão.

Revisar o programa de controle de pressão do ar dos pneus e a capacitação dos condutores do veículo.
