SEPARAÇÃO NA EMENDA DO ESTANQUE

Fotos: Guia de Análisis de Condiciones para La Llanta (Neumático) Radial

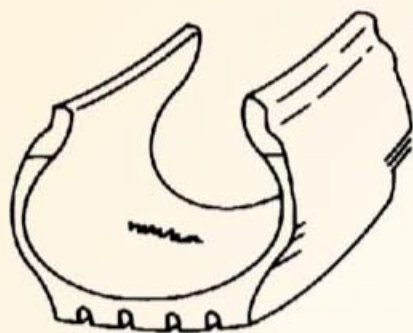
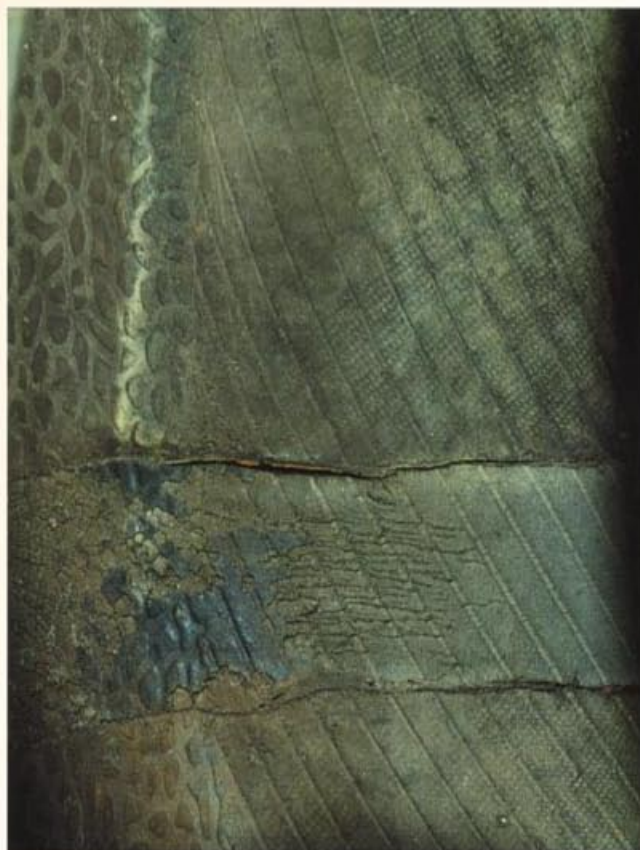
Separação da emenda do estanque (*innerliner*).

Perda de adesão na emenda do estanque devido à flexão excessiva, ocasiona por baixa pressão; pode também estar relacionada com a fabricação do pneu.

Pode ser feito reparo, com lâmina de goma específica para retenção do ar, mediante uma boa inspeção do dano, examinando se não há exposição de lonas da carcaça. Se houver exposição de lonas, consulte seu fabricante.
