SULCO DA RODAGEM COM FENDAS

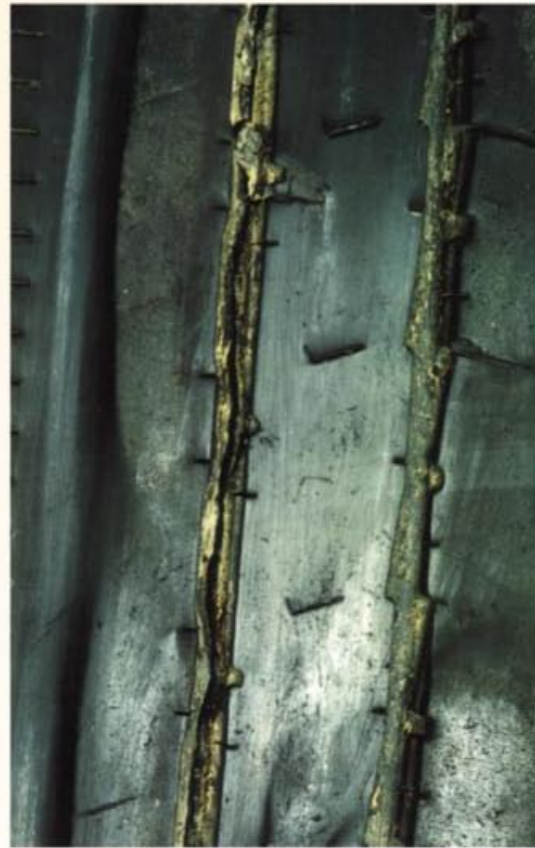
Fendas na base do desenho.

Causadas por altos esforços laterais. Também podem ser causadas por contaminação de óleos, graxas ou por gases do escapamento.

Com fendas superficiais, o pneu pode ser mantido em serviço sob inspeção frequente. Se a fenda for profunda, remover o pneu para ser reformado. Informar o fornecedor do pneu novo se o problema for frequente.
